# Asbesthaltige Putze, Spachtelmassen und Fliesenkleber in Wohngebäuden

Redaktion Wohnmedizin

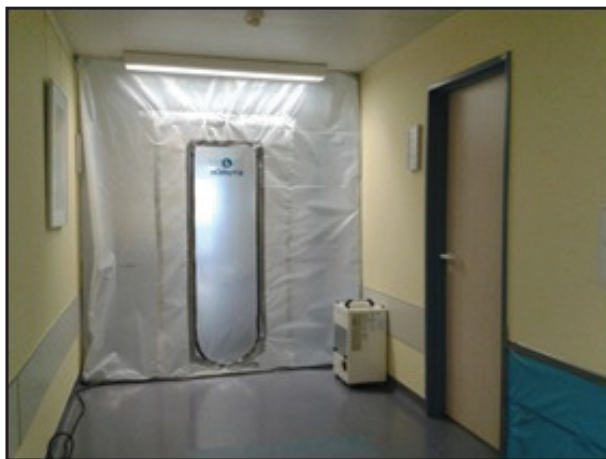
Abb. 4: Sanierungsarbeiten am Gebäude, mit Staubschutzwänden
