Hauskauf - Bewertung der Situation und gerichtliche Urteile bei asbesthaltigen Baumaterialien am Wunschobjekt

Maisy Bounketh

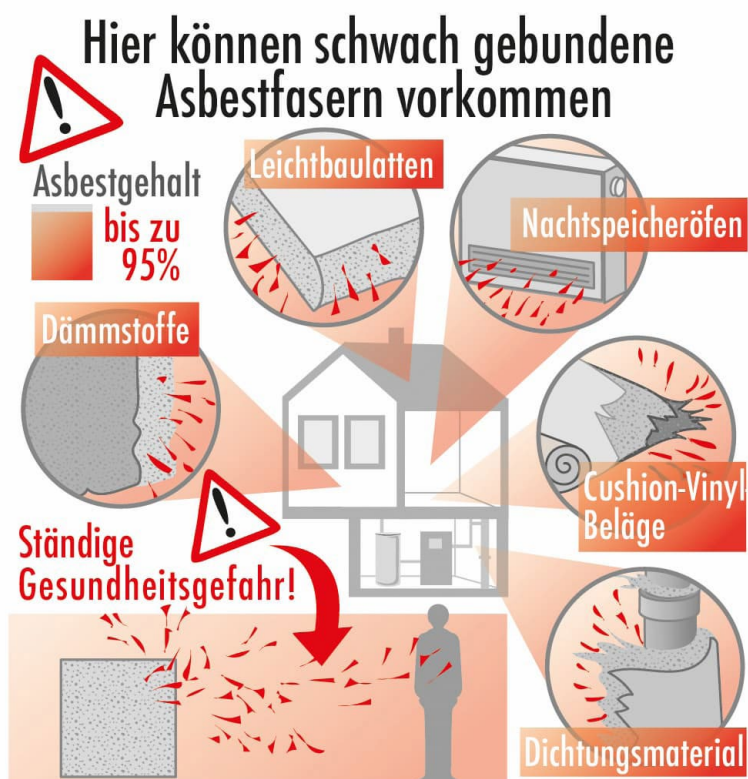
Abb. 1: Augen auf - beim Haus(ver)kauf - mögliche Asbestquellen in Gebäuden (Quelle: <https://www.sanier.de/entsorgung/asbest-entsorgen>)

Hat ein Käufer Interesse an einem Bauobjekt, sollte dieser sich im Vorfeld informieren, aus welchem Baujahr dieses errichtet wurde und welche Baumaterialien zu der Zeit häufig genutzt wurden. Zu Beginn des Textes wurden bereits einige Baumaterialien erwähnt, die asbesthaltig sind.

Daraufhin sollte der Interessent bei einer möglichen Hausbesichtigung achten, ob noch weitere oder

bereits bestehende asbesthaltige Materialien im Haus zu finden sind. Sollte dies der Fall sein, ist die nächste Frage zu klären, wo sich das verbaute Material befindet. In jedem Fall ist der Verkäufer an die Aufklärungspflicht gebunden und muss nach besten Wissen und Gewissen die Informationen dem potenziellen Käufer liefern. Andernfalls kann der Interessent nach Erwerb des Hauses vom Verkäufer Schadensersatz verlangen. In welcher Form der Schadensersatz, sei es die Höhe der Kosten der Sanierungsarbeiten, muss von Fall zu Fall individuell betrachtet und gerichtlich bestimmt werden. Einige Beispiele der Gerichtsurteile werden im letzten Teil dieses Beitrags erwähnt.

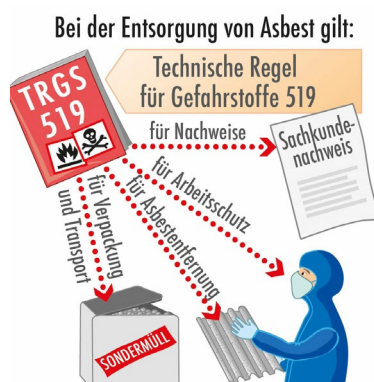
Abb. 2: Regeln zur Entsorgung von Asbest (Quelle: [tps://www.sanier.de/entsorgung/asbest-haueufige-fragen](https://www.sanier.de/entsorgung/asbest-haueufige-fragen))

Zusätzlich muss bei der Entsorgung von Asbest große Vorsicht geboten werden. Denn auch hier muss nach GefStoffV und nach TRGS vorgegangen werden. Das heißt mit angemessener Schutzkleidung, Werkzeugen und vor allem Behältnissen, in welchem das Asbest abtransportiert werden soll. Ein Entsorgungsnachweis

und das Vorlegen von Transportgenehmigung sind ebenfalls einige der Regelungen.

Die Entsorgungsart unterscheidet sich nach der Art der gebundenen Asbestfasern. Bei fest gebundenen Asbestprodukten reicht es aus, wenn diese befeuchtet oder mit einem staub- und faserbindenden Mittel besprüht wurden. Die Werkstoffe werden anschließend in reißfesten Polyethylen-Säcken verpackt. Bei schwach oder ungebundenen Fasern müssen die Werkstoffe allerdings zuvor im Bindemittel Zement eingegossen werden. Dieses verhindert, dass die Asbestfasern während des Transports aufgewirbelt und somit versehentlich verteilt werden. Der Zement müsse hierbei eine bestimmte Konsistenz aufweisen. Diese liegt zwischen dem Bereich „weich“ und „plastisch“. Für kleinere Mengen von schwach- und ungebundenen Fasern wird eine Fass-in-Fass-Methode angewendet. Die Fasern werden hierbei in einem Fass verstaut. Dieses wird erneut in einen andere, größeren Fass eingebracht. An die Behältnisse werden spezielle Anforderungen gefordert.
